## Área Caraza, Edén Argentino y 1º de Mayo

# Área Villa Diamante

### **3\_Área Valentín Alsina**

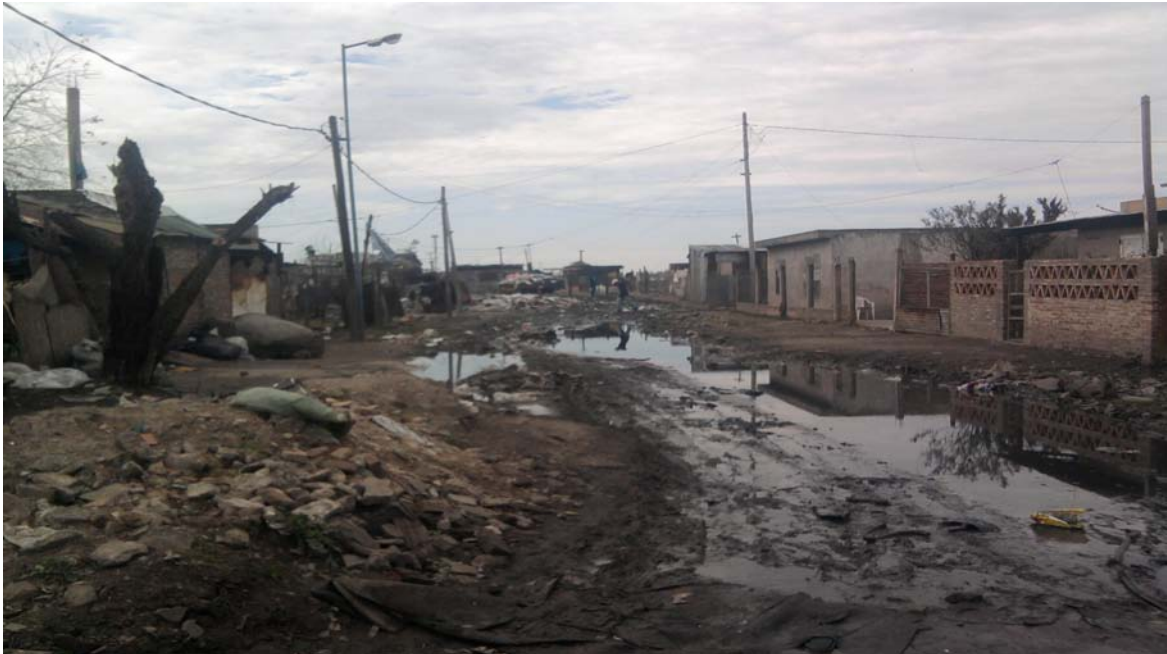
**Calle León Suarez y Pte Perón, se aprecia zona sin urbanizar, terrenos tomados de ACUBA.**

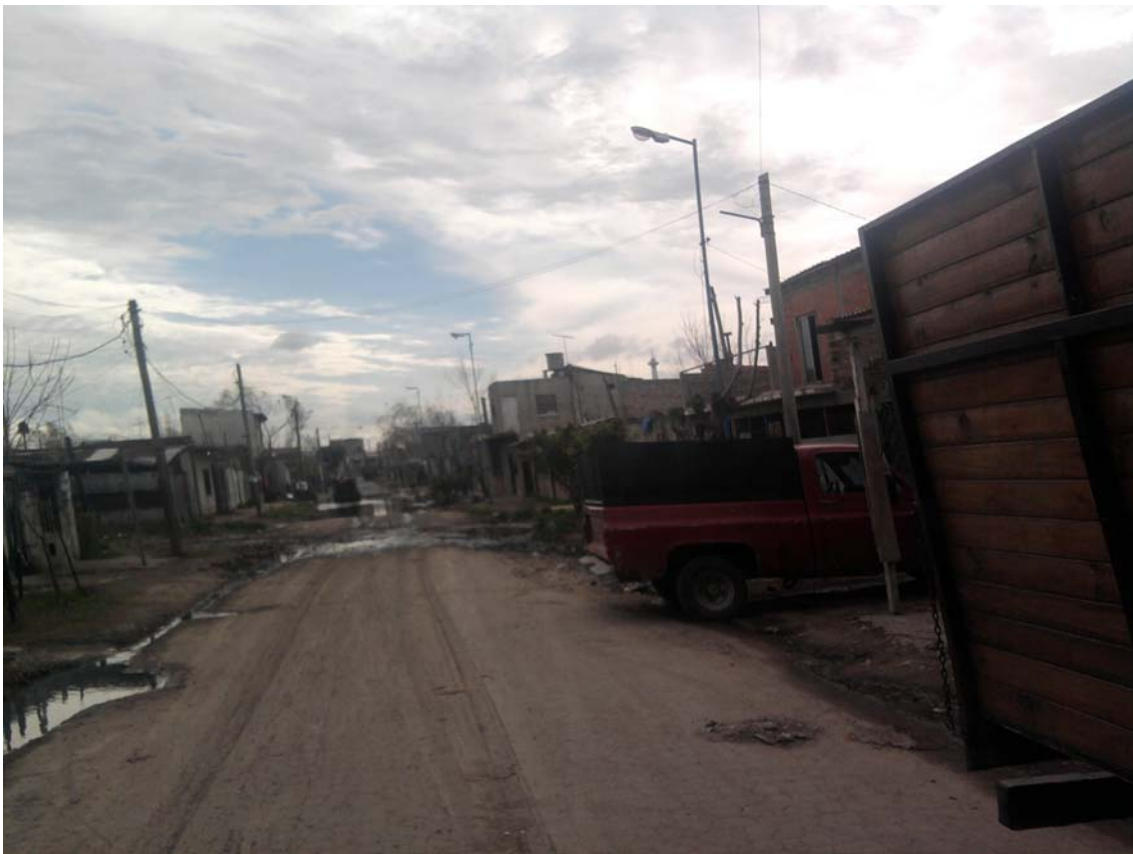
**Calle León Suarez, en el mapa de obras del municipio dice estar asfaltado a nuevo, se ve en la foto totalmente destruido fecha 17/8/2010.**

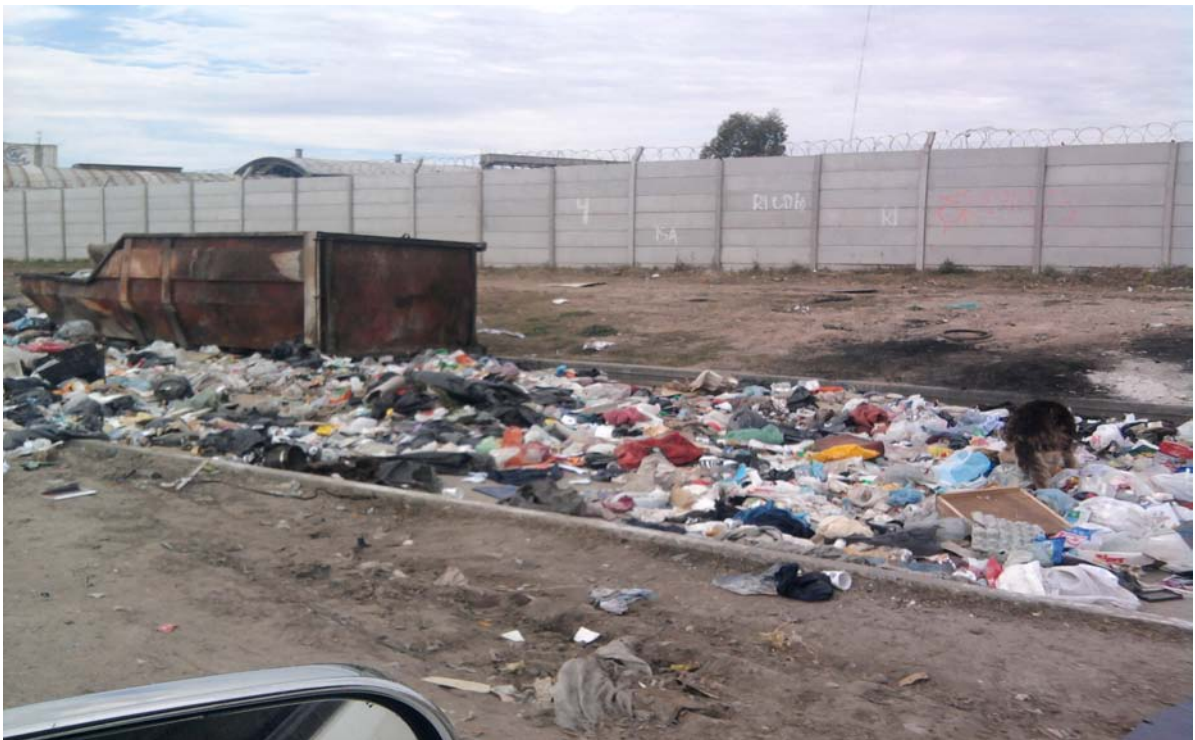
**Foto de la ribera sobre el paredón de la fabrica La Cardeuse. Gran cantidad de basurales alrededor de la misma.**

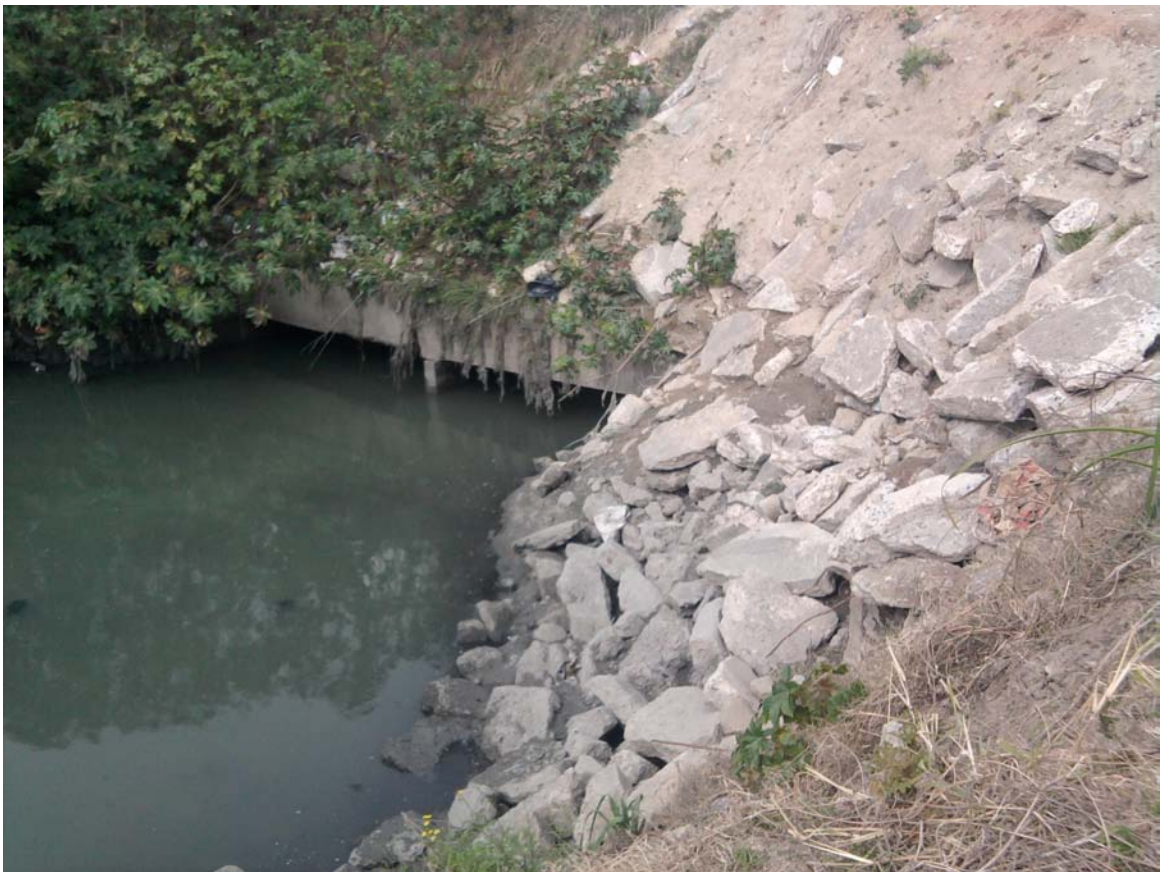
- También declara limpieza de desagües pluviales sobre la av. Gral. Olazabal **QUE NUNCA FUERON REALIZADO**, supuestamente financiados por ACUMAR.
- El conducto pluvial de Olazabal se encuentra tapado aproximadamente en un 70% en los últimos 700mts. Finales sobre la ribera. Esto es la principal causa de inundaciones en la zona.

**Conducto pluvial Olazabal (uno de los tres principales de Lanús Oeste), esta tapado en un 70%.**

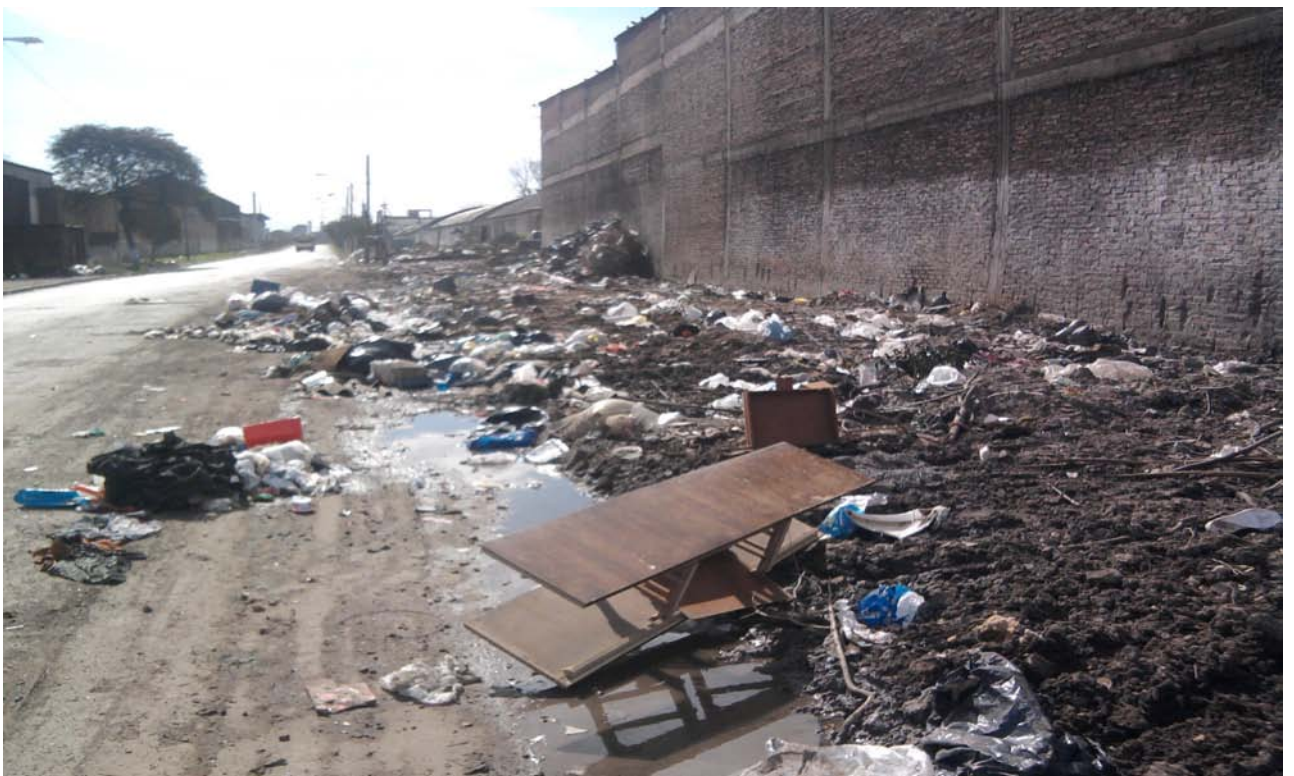
**Av. Olazabal sobre paredón de la fabrica La Cardeus. Basural clandestino, en esta zona se quema basura todos los días, además suelen aparecer autos robados desarmados y quemados, esta zona tiene muy poca iluminación. La mayoría de los vecinos que viven sobre esta avenida tienen conectadas las cloacas a los desagües.**

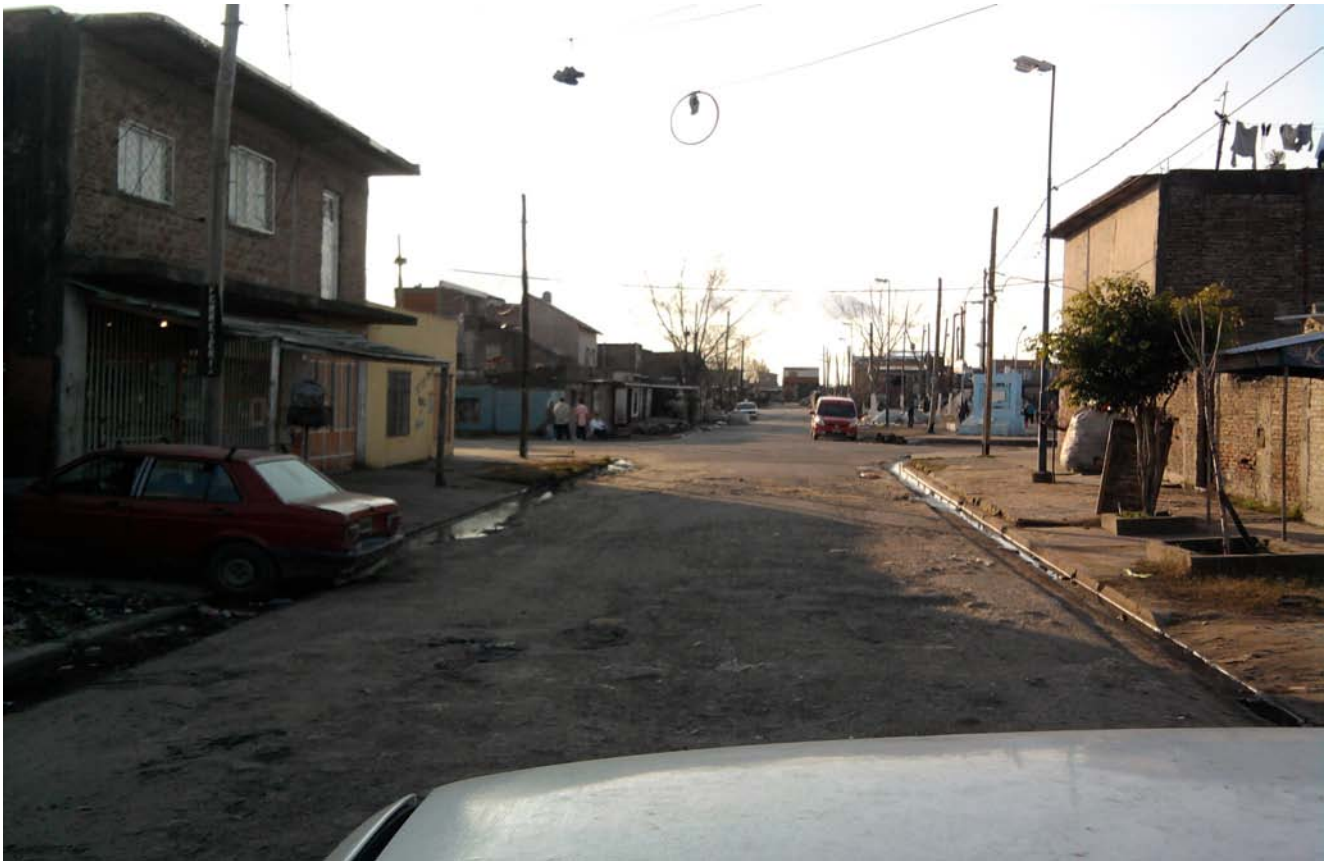
**Calle Gral. Villegas y Balbin, asfalto totalmente destruido. Fecha 17/08/2010.**
