## Área Caraza, Edén Argentino y 1º de Mayo

# Área Villa Diamante

### **3\_Área Valentín Alsina**

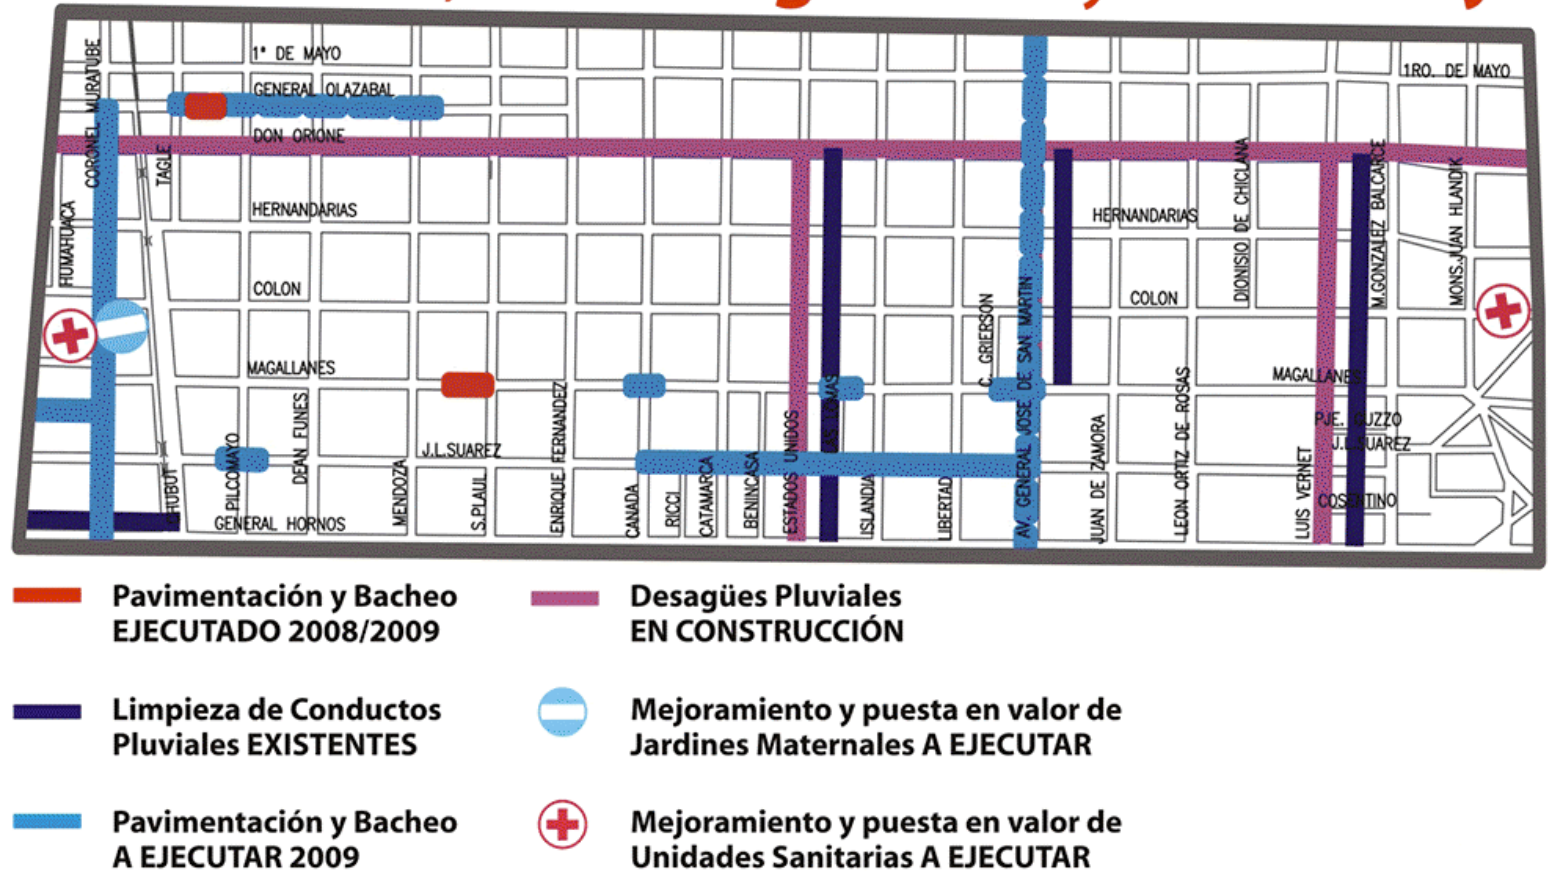
- La av. General Olazabal desde la ribera hasta av. Chubut presenta faltante de iluminaria, además de inundarse cuando hay lluvias intensas.
- El municipio declara bacheos en general sobre la av. General Olazabal entre av. Chubut y Mendoza que NUNCA FUERON REALIZADOS.
- La zona enmarcada por los límites de la av. Chubut, Don Orión, Canadá y General Hornos presenta una situación crítica de la capa asfáltica y de limpieza (gran cantidad de basurales y autos abandonados).
- El municipio declara obras de limpieza de conductos sobre av. General Hornos, Estados Unidos y Balcarce que no se pudieron comprobar, pero si se realizaron están mal hechos, se comprobó acumulación de agua en esas zonas.
- En general se aprecia la falta de mantenimiento por un período prolongado (más de cuatro años)

- Las obras realizadas de bacheo y capa asfáltica nueva no tienen lógica por caudal de tránsito.
- En un radio de casi 90 cuadras se contabilizaron 5 semáforos y faltan lomas de burros, no hay rampas para discapacitados y muy pocos refugios para paradas de colectivos que encima están en muy mal estado.

- Faltantes de bombas depresoras de napas en el barrio Edén Argentino y 1 de Mayo.
- Casi sin espacio verde y faltantes de árboles.
- Mal iluminada la av. Tagle, además de presentar varios baches y no tiene ningún semáforo, especialmente los cruces con la calle Olazabal y 1 de Mayo donde hay una escuela y esta la primer parada de la línea de colectivo 9.

- El cruce de vías de Olazabal no tiene barrera ni señalización y además la capa asfáltica esta destruida, a 20 metros esta el cruce con la calle Cnel. Murature que tiene solo los postes de semáforo oxidados, nunca los pusieron, este cruce es muy peligroso.

- En la av. Marco Avellaneda sobre la terminal de la línea de colectivo 9 se encuentra toda la capa asfáltica destruida.

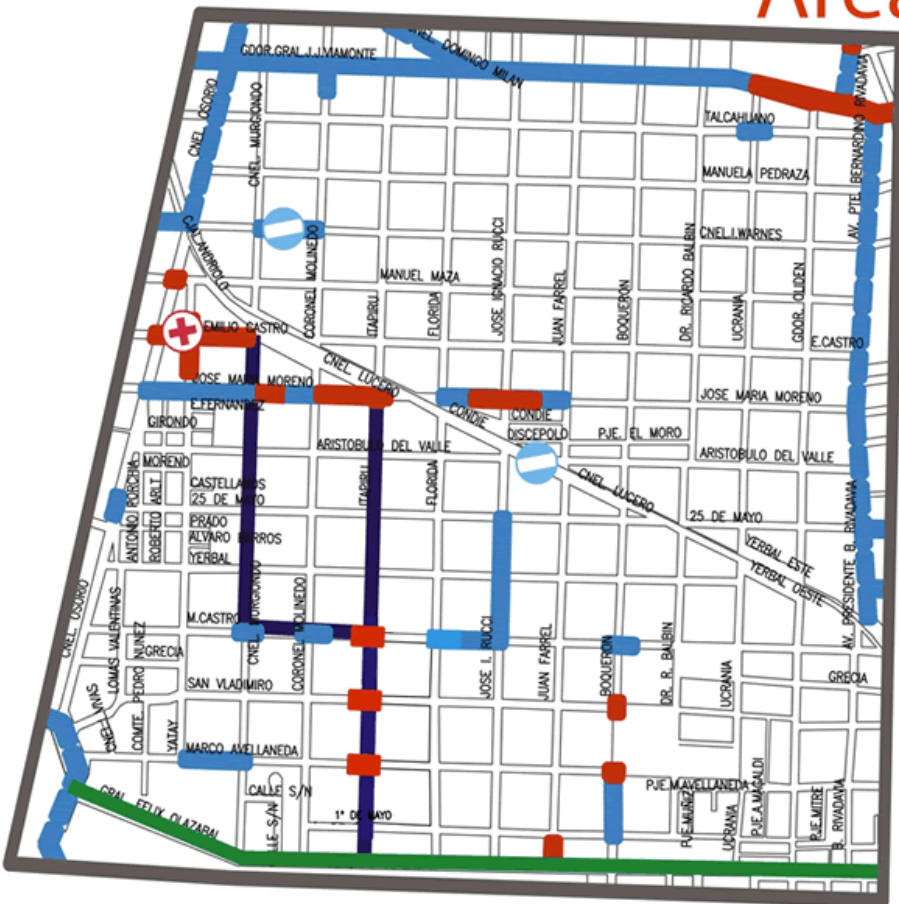
- El municipio declara obras de bacheo sobre la av. Rivadavia entre Manuel Castro y av. Viamonte, también en la calle José María Moreno entre Rucci y Farrel que **NO FUERON REALIZADOS**.

- También declara limpieza de desagües pluviales sobre la av. Gral. Olazabal **QUE NUNCA FUERON REALIZADO**, supuestamente financiados por ACUMAR.
- El conducto pluvial de Olazabal se encuentra tapado aproximadamente en un 70% en los últimos 700mts. Finales sobre la ribera. Esto es la principal causa de inundaciones en la zona.

- El área enmarcada por la av. Cnel. Osorio, J.M. Moreno, av. Olazabal y la av. Pres Rivadavia presenta hundimiento del pavimento por el nivel de las napas, hay un altísimo riesgo que también se empiecen a hundir viviendas (hay varias denuncias sobre rajaduras de paredes y hundimiento de pisos)

- La Ribera tiene sus obras de pavimentación sin terminar desde hace un año. Además de haber utilizados una capa menor de pavimento al recomendado para esa trama donde circulan camiones y colectivos.

- La calle Ucrania desde 25 de Mayo hasta la av. Viamonte tiene casi todo el pavimento y baches de asfalto destruidos. También presentan la misma situación casi todas las calles que están en esa zona. Además toda esta zona se inunda.

- Se relevaron gran cantidad de desagües tapados ejemplo la mayoría de los que están en la calle San Vladimiro

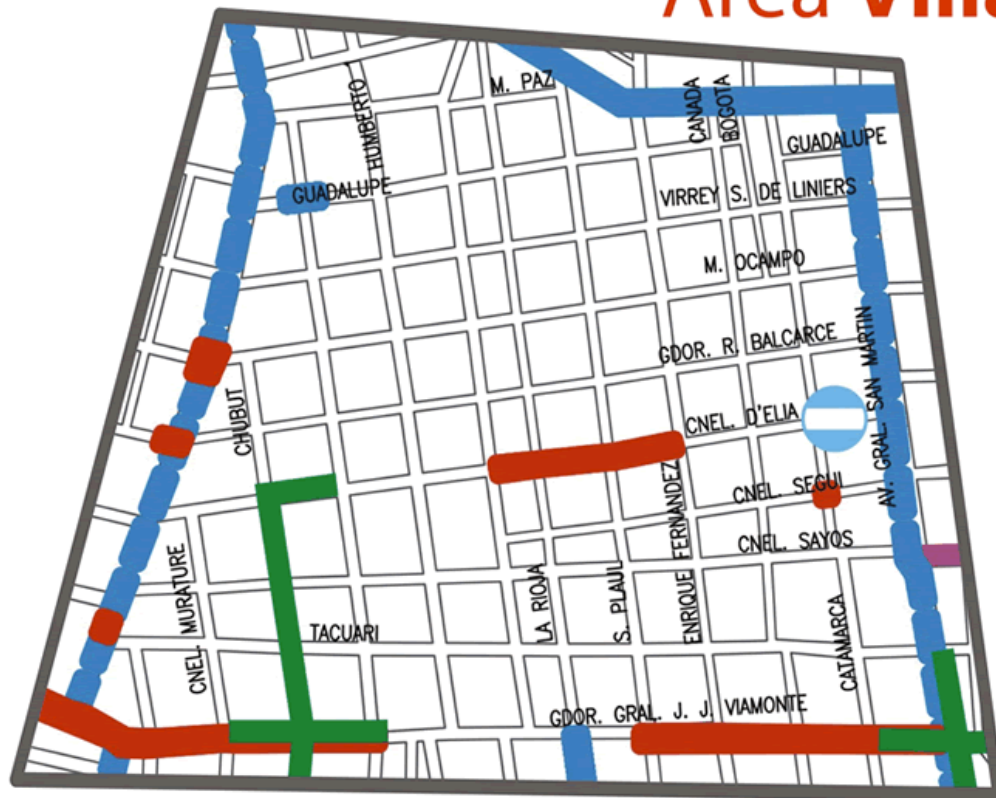
# Área Villa Industriales

- La av. Rivadavia se inunda con cada lluvia intensa desde la av. R. de Escalada de San Martín hasta la av. 25 de Mayo.
- Faltan rampas y refugios en todas las avenidas.

- Hay un semáforo cada tres cuadras en las avenidas a excepción de la av. Viamonte que en todo su recorrido de cuarenta cuadras solo tiene cuatro semáforos.

- Faltan árboles en toda la zona. Especialmente sobre las avenidas.
- La av. Viamonte fue mal asfaltada, no se niveló la calzada y tampoco se hizo los correspondientes cordones cunetas. Se puede apreciar desmejoramiento de la capa asfáltica y los primeros baches. (la obra todavía no cumplió un año)

- La zona de parque UDABE tiene poca iluminación e insólitamente tiene rampas de un solo lado de los cruces peatonales, además solo hay semáforos en una sola de las seis esquinas o cruces que tiene.

- El municipio declara obras de bacheo en la av. Rivadavia y San Martín que NO FUERON REALIZADOS.
- El municipio declara construcción de desagües pluviales sobre Cnel. Sayos que fue imposible comprobarlo porque, se sigue inundando y no se aprecia ninguna rotura bacheada de la obra.

- La av. Cnel. D'Elia solo tiene algunas rampas para discapacitado hechas por vecino (lamentablemente mal construidas).

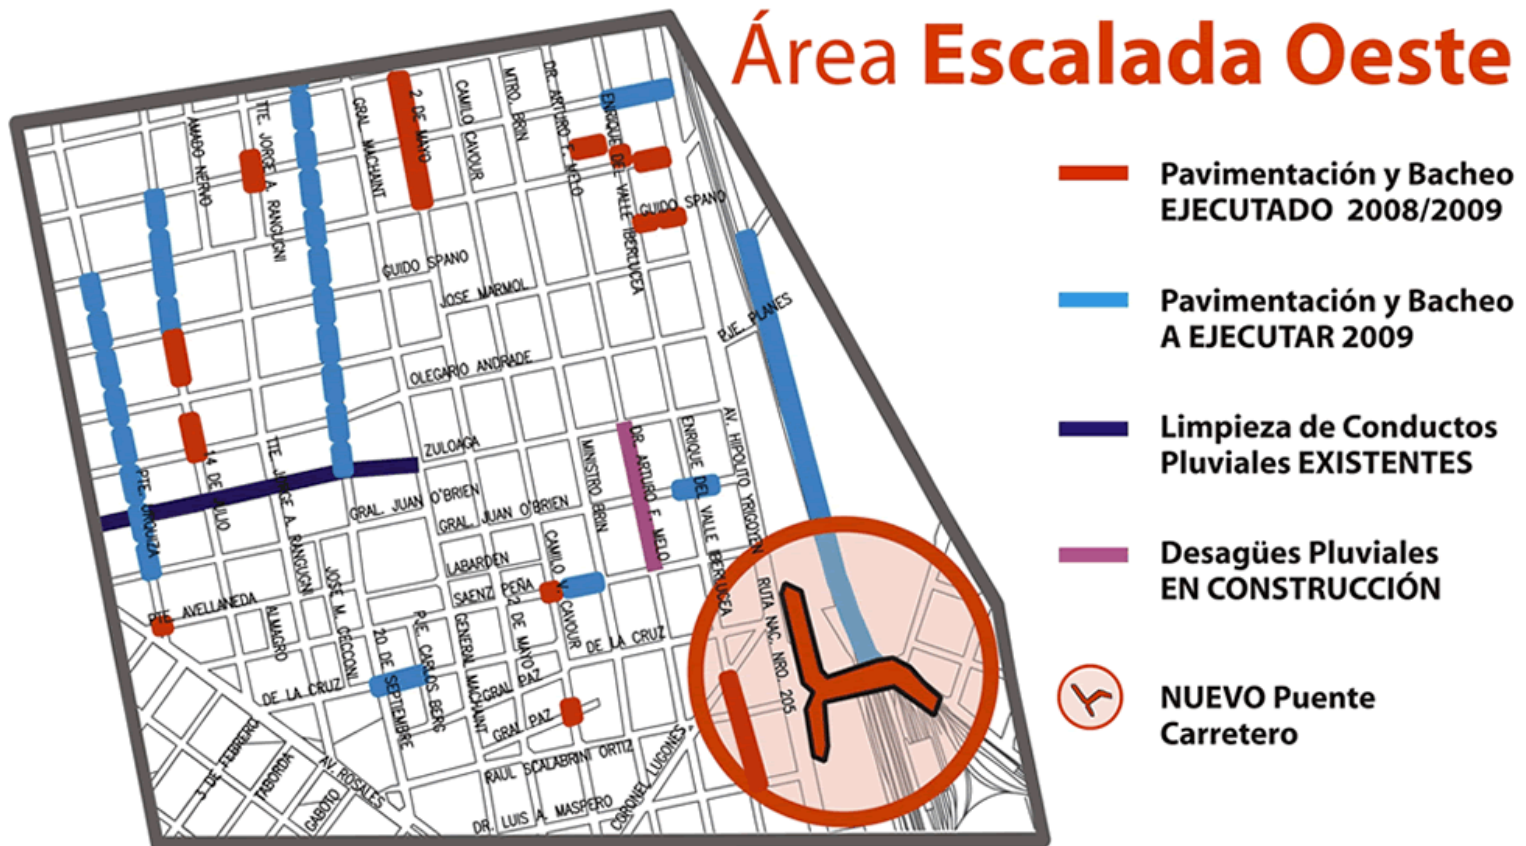
- El municipio declara pavimento y bacheo en la calle Del Valle Iberlucea entre Dr. Luis A. Maspero y Coronel Lugones que **NO FUERON REALIZADOS**.
- El municipio declara pavimento y bacheo en la calle Pte. Urquiza entre las calle Gral. Juan O'Brien y Castro Barros que **NO FUERON REALIZADOS**.
- El municipio declara construcción de desagües pluviales que no se pudo comprobar.
- La calle TTe. Rangogni a la altura 3300-3500 esta con baches y las boca calles destruidas.
- A toda la zona le falta mantenimiento de asfalto. Pero se verificaron pocas calles donde se tenga que hacen una capa asfáltica completa. Ejemplo: 14 de Julio al 4000 (terminal línea 70), De la Cruz al 500.
- Faltan lomas de burro.
- La iluminaria está bien solo falta mantenimiento.
- No hay rampas
- Se debería hacer un estudio para saber situación de las napas.
- Faltan sumideros y desagües.

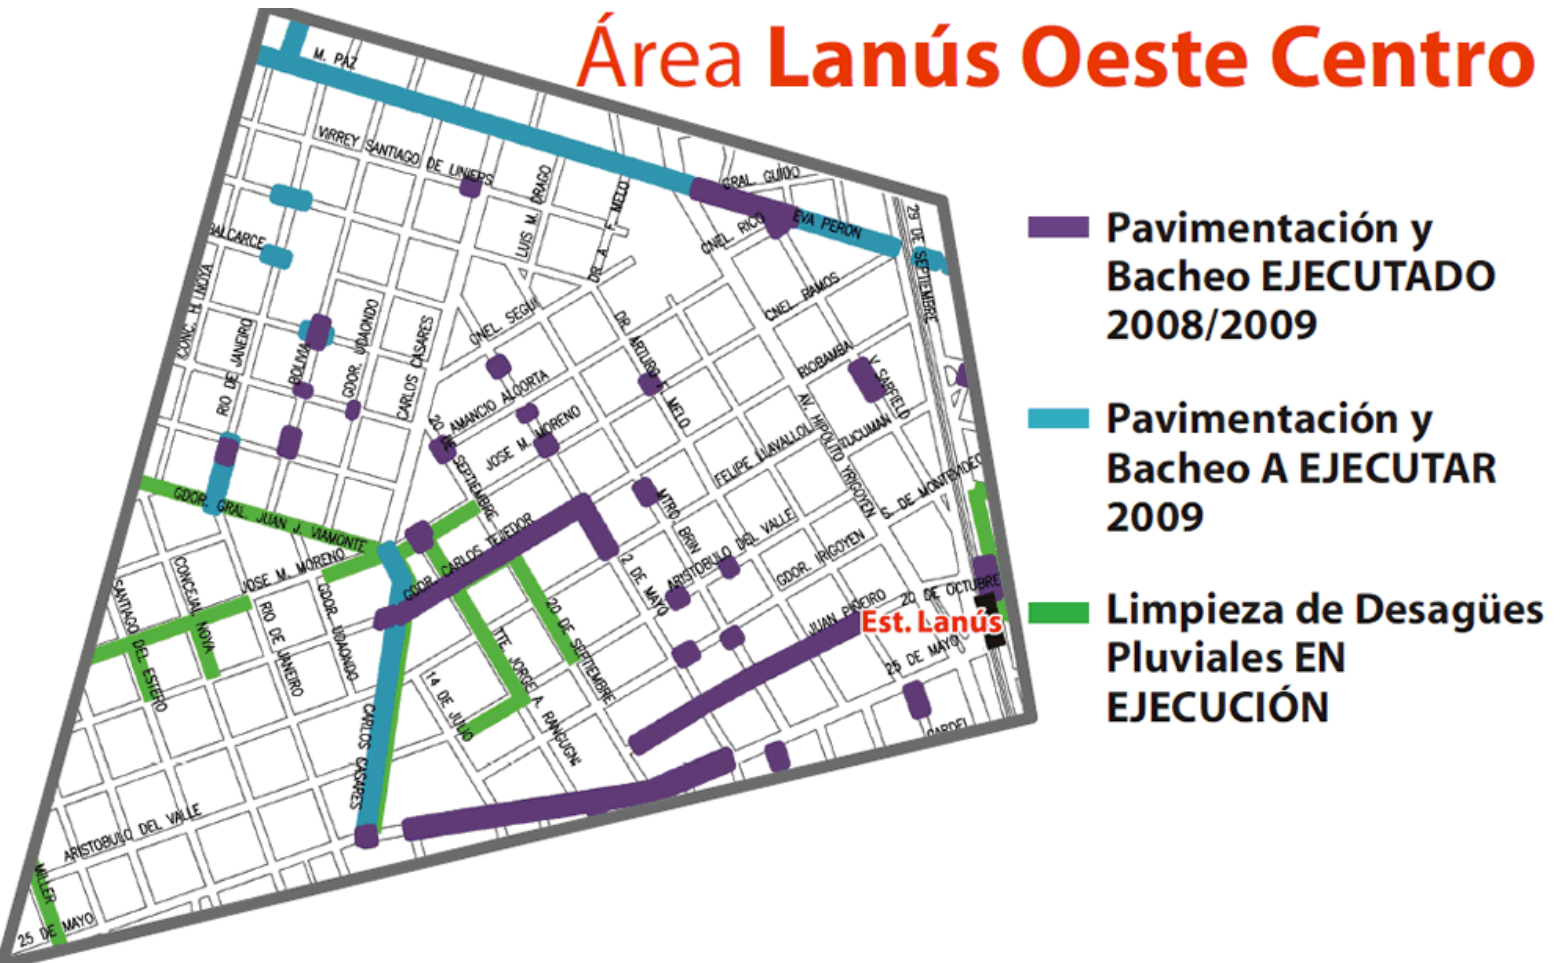
# Área Lanús Oeste Centro

- El municipio declara pavimentación y bacheo de la av. M. Paz que NO FUERON REALIZADOS. La avenida presenta en toda su extensión un estado de abandono total (capa asfáltica, iluminaria, semáforos, refugios de colectivos y rampas), además de inundarse, le faltan los cordón cunetas y las bocas de tormentas están tapadas y les falta las rejillas (acumulación de agua sobre los cordones).

- La av. 25 de Mayo desde av. San Martín hasta 20 de Septiembre está muy mal iluminada, le faltan rampas, debería estar toda semaforizada por caudal de tránsito, pocos refugios de colectivos y en mal estado.

- Varias calles paralelas a la av. 25 de Mayo se encuentran con baches y destrucción parcial de la capa asfáltica. Ejemplo: Aristóbulo del Valle al 800 y 1200, Lavallol, Tejedor, J.M. Moreno e Irigoyen.

- Falta de árboles en toda la zona especialmente sobre las avenidas.
- La zona entre av. Hipólito Yrigoyen y Carlos Casares está mal iluminada.

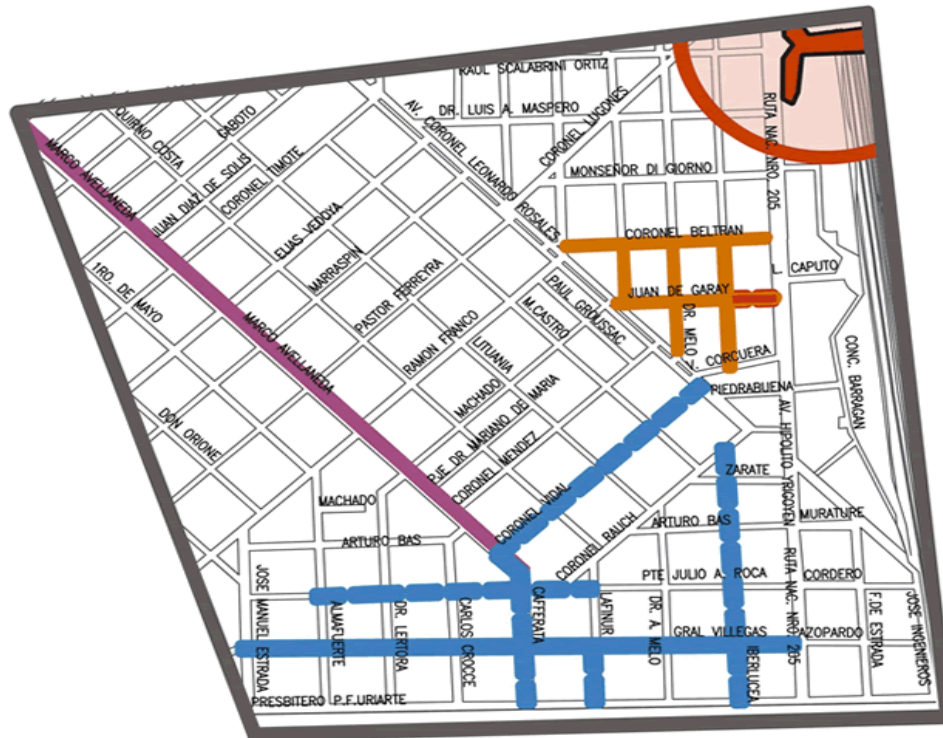
## Área Escalada Centro

- El municipio declara pavimentación y bacheo en la calle Gral. Villegas entre la av. Hipólito Yrigoyen y la calle J.M. Estrada que NO FUERON REALIZADOS.

- El municipio declara pavimentación y bacheo en la calle Coronel Vidal entre Marco Avellaneda y av. Rosales que NO FUERON REALIZADOS.
- El municipio declara pavimentación y bacheo en la calle Caferata entre Coronel Vidal y Presbítero Uriarte que FUERON REALIZADOS PARCIALMENTE Y MAL HECHO.

- La av. Marco Avellaneda desde la altura 500 al 1300 tiene la mano que va hacia el este, está en mal estado con empedrado, mientras que la mano que va hacia el oeste tiene capa asfáltica nueva porque sobre esa mano se realizaron los nuevos desagües pluviales.

- El bulevar de Marcos Avellaneda esta abandonado y mal iluminado.
- No hay semáforos y pocas lomas de burro.
- Varias boca calles rotas, ejemplo: en Dr. Melo y Coronel Villegas.

- En Dr. Melo al 500 esta la plazoleta en muy mal estado (falta iluminaria, arboles y los juegos están totalmente abandonados)

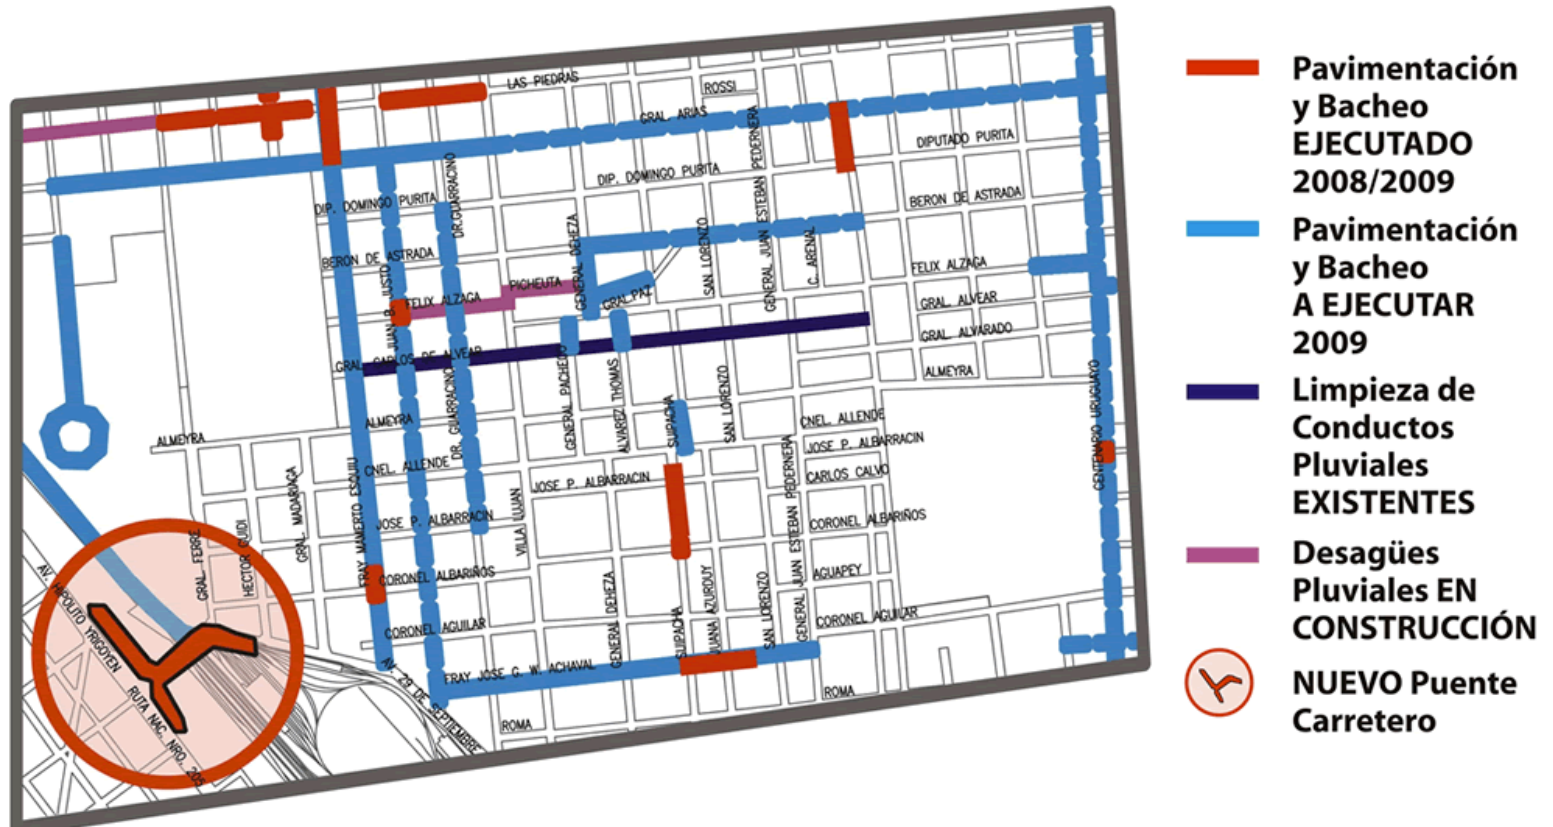
# Área Escalada Este

- El municipio declara pavimentación y bacheo en la calle Gral. Arias que fueron realizados parcialmente, a la altura 2600-3300 está totalmente destruida (terminal de línea 278 y 299) un ejemplo: el cruce de la calle 29 de Septiembre está totalmente destruido.

- En Gral. Arias no hay semáforos y tampoco refugios de colectivos.
- El municipio declara pavimentación y bacheo en la av. Centenario Uruguayo que **NO FUERON REALIZADOS**.

- La av. 29 de Septiembre tiene ondulaciones del pavimento y baches desde el puente nuevo hasta la universidad, además está mal iluminada y a los semáforos les falta mantenimiento.

- Toda la zona del cementerio esta en mal estado (basurales, asfalto en mal estado y mal iluminado) ejemplos: la calle héroes de Malvinas tiene todo su asfalto destruido, también las boca calles.

- El municipio declara pavimentación y bacheo de la calle J.B. Justo que **NO FUERON REALIZADOS**.
- También se observo algunas obras abandonadas como en la calle Beron de Estrada con el cruce Héroes de Malvinas donde se está cambiando el pavimento, la obra está a medio realizar, se hizo un movimiento de suelo y nada más, cuando llueve se convierte en una pileta de natación (más de tres meses parada la obra).

- La calle San Lorenzo entre Achaval y Arias tiene partes con obras realizadas de bacheo y partes totalmente destruidas, igualmente la calle Margarita Weild.
- Falta gran cantidad de lomas de burros
- Toda la zona se inunda, esto puede ser por dos factores que se pudieron comprobar, primero los sumideros están tapados (sucios y les falta rejilla) y la falta de bocas de tormenta (misma deficiencia que tiene casi todo el municipio). También la falta de cloacas, y por ende la gran cantidad de cloacas clandestinas conectadas a los pluviales.
- Tiene graves problemas con las napas, se observa agua en todas las calles.

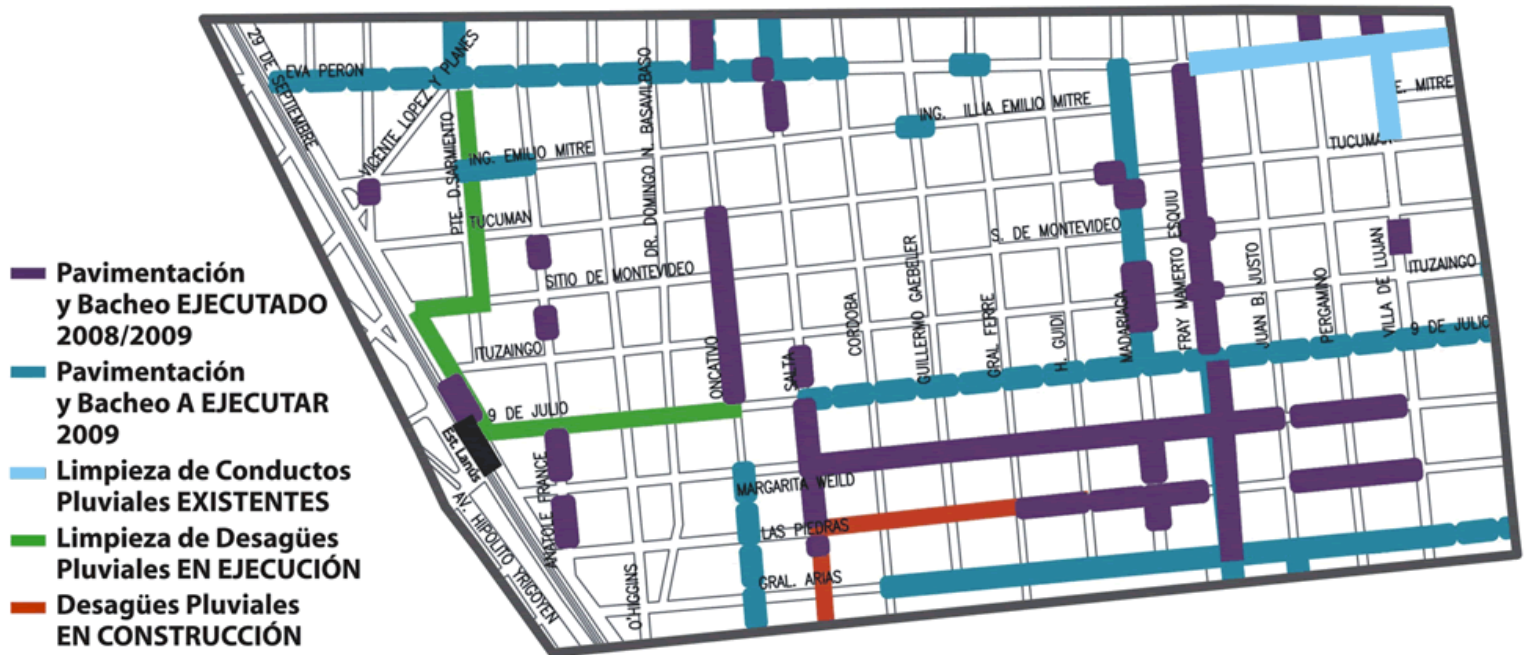
# Área Lanús Este Centro

- El municipio declara pavimentación y bacheo de la av. Eva Perón entre las calles 29 de Septiembre y Córdoba que NO FUERON REALIZADOS.
- El municipio declara pavimentación y bacheo en la calle Oncativo entre Arias y Margarita Weild que fueron realizados parcialmente y mal.

- El municipio declara pavimentación y bacheo de la calle Gral. Arias entre Salta y Madariaga que NO FUERON REALIZADOS
- El municipio declara pavimento y bacheo de la av. Madariaga entre la 9 de Julio y Eva Perón que NO FUERON REALIZADOS, además el bulevar esta en mal estado y falta iluminación.

- La calle Ituzaingo tiene un promedio de dos baches por cuadra y presenta varias bocas de tormenta tapadas.
- La av. 9 de Julio desde 29 de Septiembre hasta Córdoba tiene las veredas en mal estado, también la iluminaria y además no hay semáforos peatonales y rampas.

- La calle 29 de Septiembre entre Arias y 9 de Julio tiene toda la capa asfáltica destruida, se observo para de colectivos de la línea 299 y 100.
- En toda la zona faltan arboles, y limpieza de sumideros.

- Varias calles asfaltadas a nuevo no tienen sus respectivos cordón cunetas.
- Se observa acumulación de agua en las calles, esto es porque están mal hechos los desniveles y por las napas (falta de bombas depresoras)

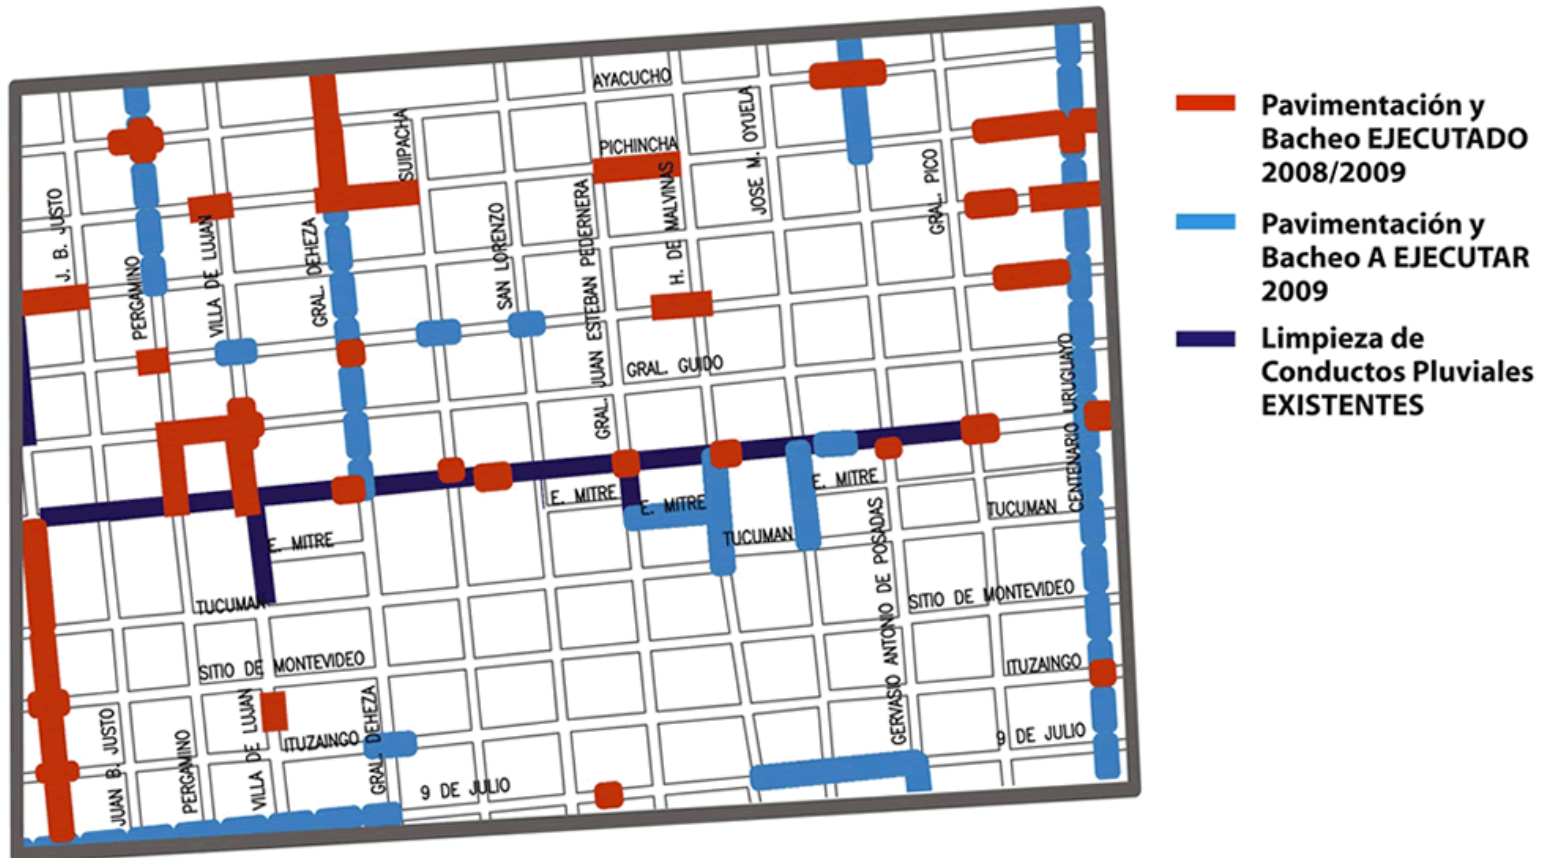
# Área Villa Obrera

- El municipio declara pavimentación y bacheo en la calle Gral. Deheza entre Eva Perón y Ayacucho que **NO FUERON REALIZADOS**.
- El municipio declara pavimentación y bacheo del cruce entre Gral. Deheza y Ituzaingo que **NO FUERON REALIZADOS**.

- El municipio declara pavimentación y bacheo en la av. 9 de Julio entre J.B. Justo y Gral. Deheza y entre H. de Malvinas y Posadas que **NO FUERON REALIZADOS**.

- El municipio declara pavimentación y bacheo de la av. Centenario Uruguayo entre la av. 9 de Julio y Ayacucho que **NO FUERON REALIZADOS**.
- Las avenidas (9 de Julio, Eva Perón y Centenario Uruguayo) no tienen rampas para discapacitados, refugios de colectivos y hay muy pocos semáforos, en promedio uno cada cuatro cuadras.

- Las avenidas están mal iluminadas.
- Gran cantidad de basurales que causan anegación de bocas de tormentas.
- Gran cantidad de sumideros tapados, y acumulación de agua en las calles por falta de los mismos además de estar mal niveladas y faltan bombas depresoras de napas.

- En la zona se constata conexiones clandestinas de cloacas a los desagües pluviales.

- El municipio declara pavimentación y bacheo de las calles Gral. Guido, Villa de Lujan, Pergamino, Héroes de Malvinas, Emilio Mitre y José M. Oyuela que NO FUERON REALIZADOS.
- La zona presenta varios bacheos “POPULARES” que son realizados por los vecinos con escombros en ausencia del municipio.
- El municipio declara pavimentación y bacheo en las calles Pringles, Juncal Pichincha que fueron mal realizados, el asfalto utilizado se “desgrana”.

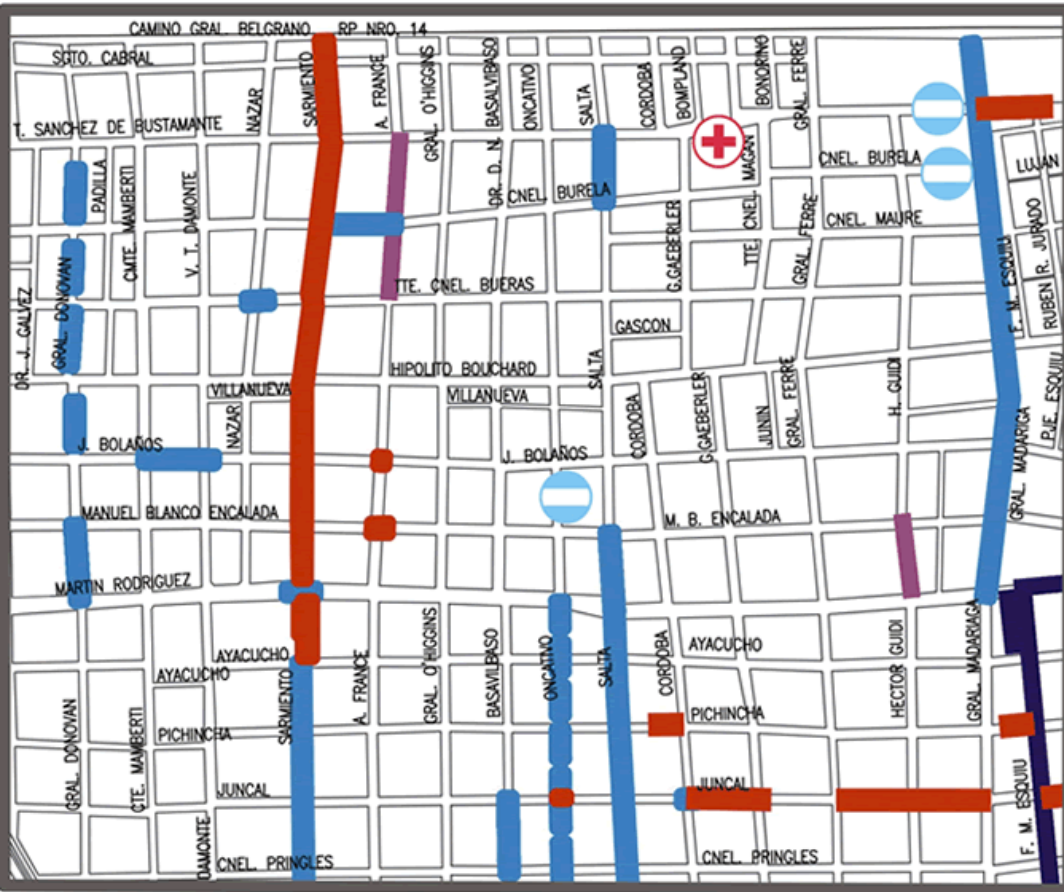
## Área Gerli

- El municipio declara pavimentación y bacheo de la av. Madariaga entre Martin Rodríguez y Bustamante que NO FUERON REALIZADOS.
- El municipio declara pavimentación y bacheo de la calle Oncativo entre Martin Rodríguez y Cnel. Pringles que NO FUERON REALIZADOS.

- El municipio declara limpieza de conductos pluviales en la calle Esquiú que se pudieron comprobar, pero si se observó acumulación de agua en la calle y las esquinas.

- La av. Martin Rodríguez está mal iluminada, tiene el asfalto en mal estado, no hay árboles, no hay rampas para discapacitados y hay un semáforo cada cuatro cuadras. (semáforos peatonales no hay).

- La calle Salta tiene partes del asfalto en mal estado entre M. B. Encalada y Cnel. Burela.
- Faltan lomas de burro en toda la zona.
- Faltan árboles en toda la zona.

- Se observaron varias bocas calles destruidas, ejemplos: cruce de Oncativo y Bolaños, Oncativo y Bouchard.
- La av. Madariaga aparte de tener en mal estado la capa asfáltica, no tiene los cordones cuneta hechos, lo que provoca acumulación de agua y erosión del asfalto, además de no tener semáforos o lomas de burro, tampoco tiene rampas para discapacitados.

- En av. Madariaga y Bouchard frente al galpón municipal hay una plaza totalmente abandonada.

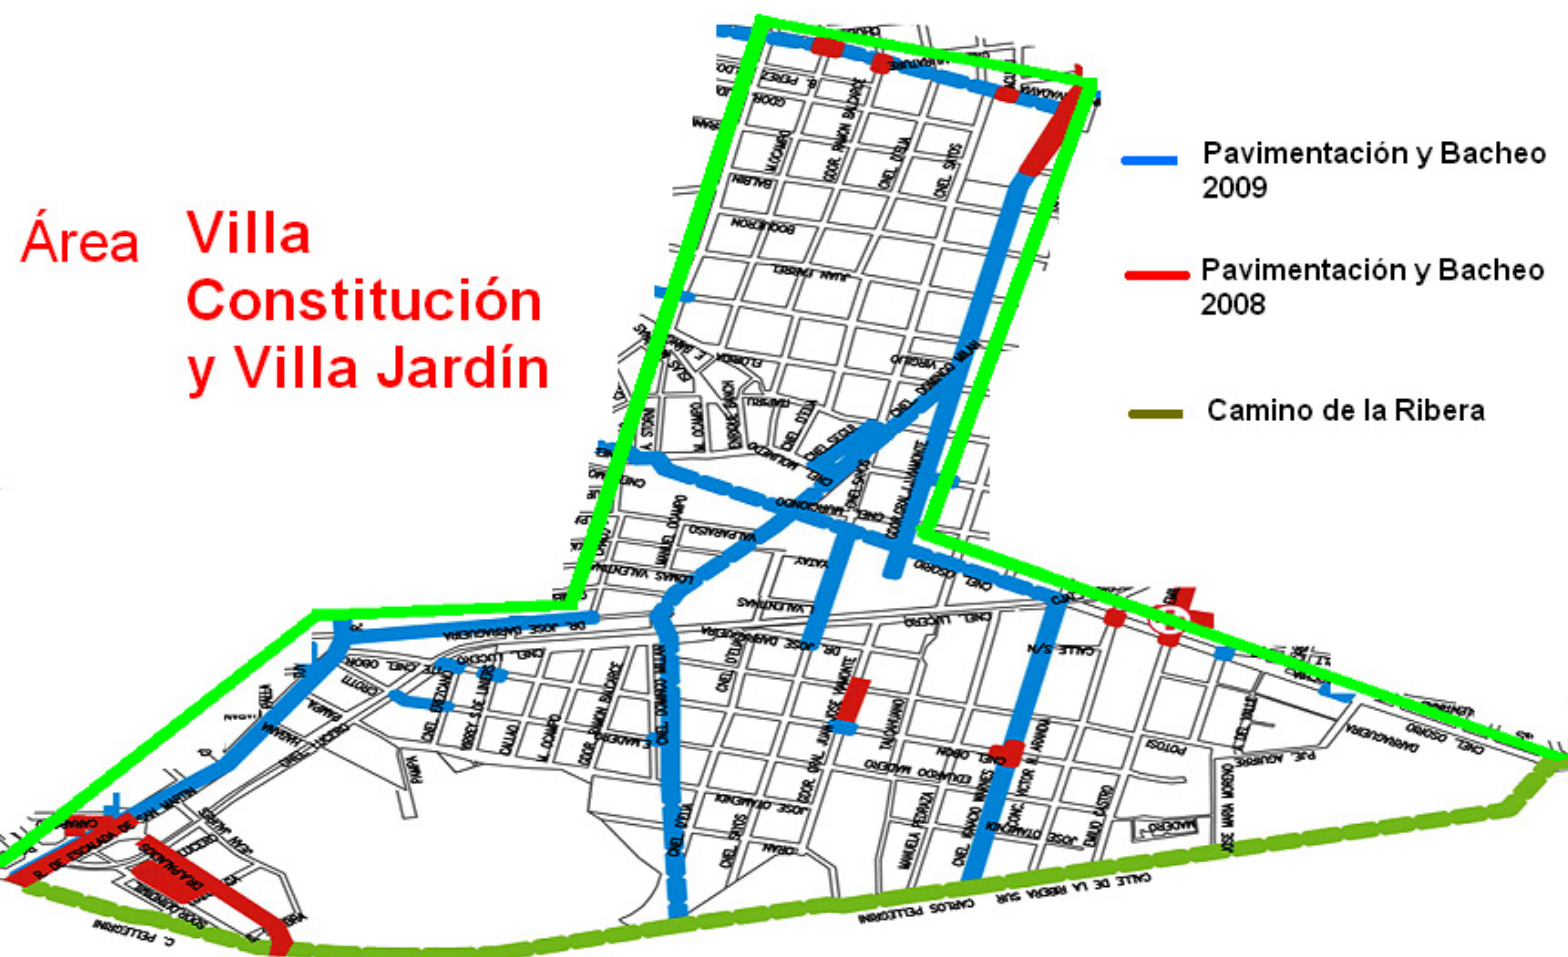
## Área Villa Constitución y Villa Jardín

- El municipio declara obras pavimentación sobre la av. Tte. Cnel. Obon en los cruces con las calles Virrey Liniers, Viamonte y Warnes que NO FUREON REALIZADOS.

- El municipio declara pavimentación y bacheo en la av. Cnel. Osorio entre las calle Formosa y Millan que NO FUERON REALIZADOS.
- Todos los terrenos que rodean a las vías están tomados o son un basural clandestino, además de hacer “quemas populares de basura” los mismos vecinos.

- Todos los cruces de vías están en mal estado además de ser basurales improvisados. Ejemplos: el cruce de vías en la av. Tte. Cnel. Obon y el cruce de la calle Cnel. Sayos.

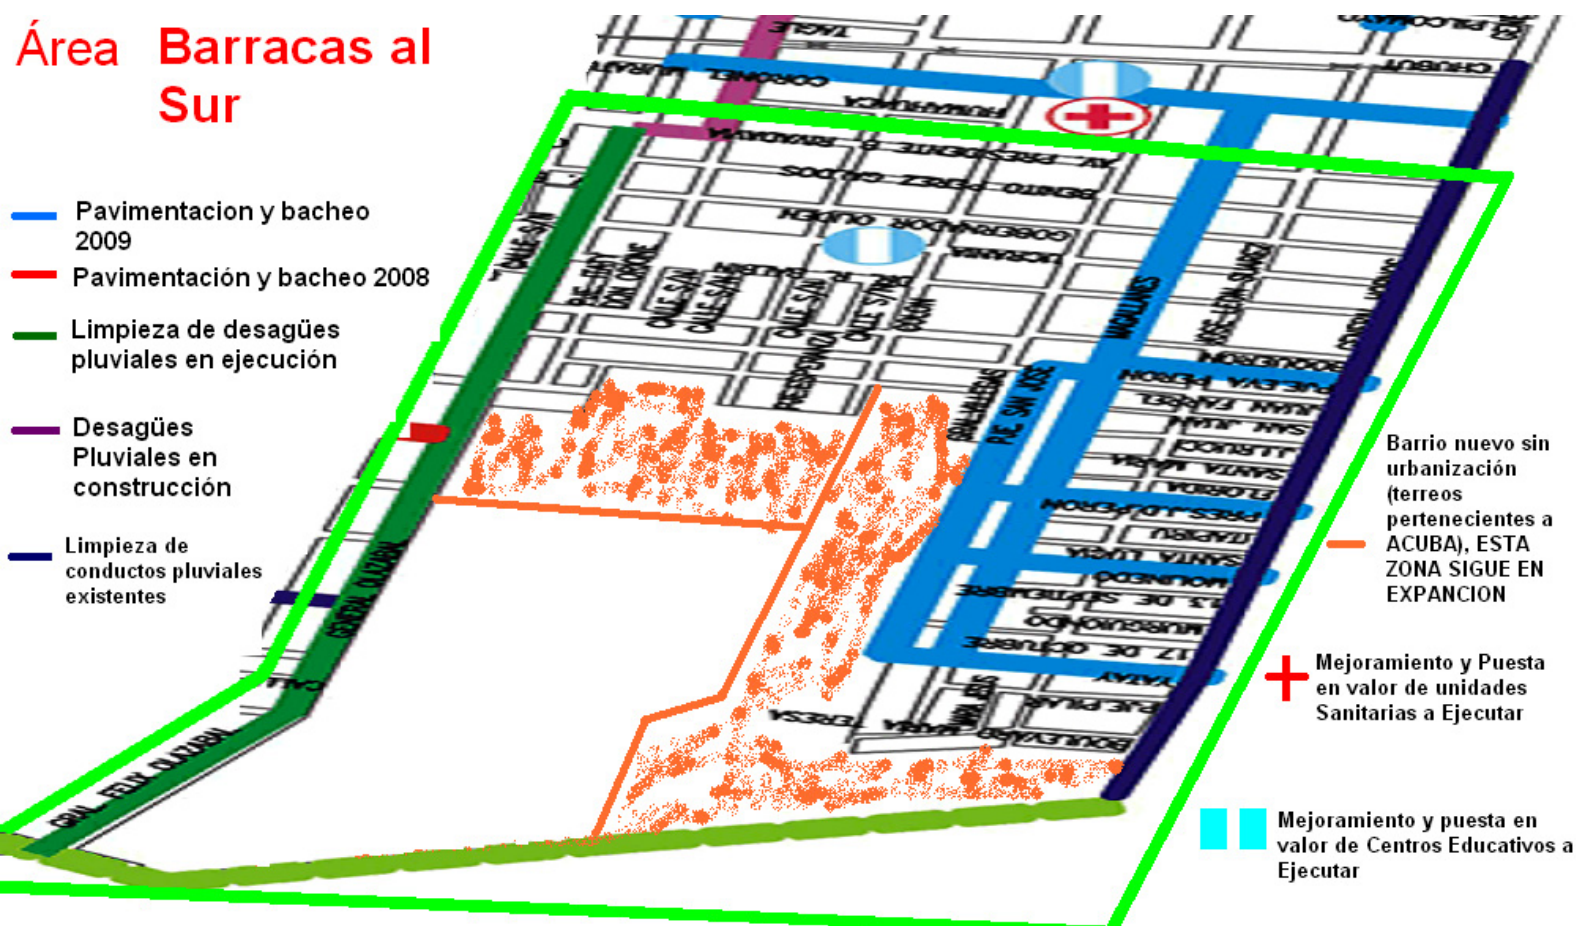
# Área Barracas al Sur

- El Municipio declara obras de pavimentación y bacheo en las calles Magallanes, San José, Yatay, Santa Lucía y Presidente Perón que **NO FUERON REALIZADOS**

- El Municipio declara obras de limpieza de conductos pluviales sobre la av. Gral. Hornos que no se pudieron verificar, pero lo que parece curioso es que este conducto no aparece habilitado en los mapas del municipio. Se pudo comprobar conexiones de cloacas a este conducto sobre la avenida. (esta zona tiene la posibilidad de conectarse a la red cloacal que se esta construyendo en Fiorito y la planta de tratamiento en Ing. Bunge).
